# SZ-1027 / 1133使用時のホーン不吹鳴チェックシート

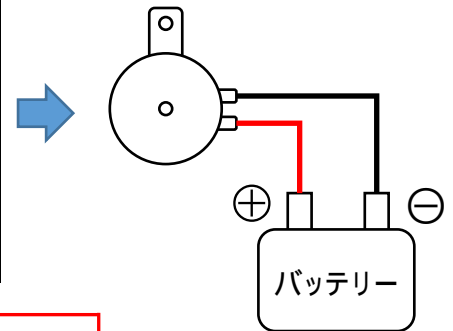
## 接続イメージ

ホーンの端子に配線を接続し、  
バッテリーの端子(+、-)へ  
それぞれ接触させ、ホーンが鳴るか  
確認してください。  
(ホーンの端子に極性はありません)  
**配線を接触させた瞬間、ホーンが  
吹鳴しますので、注意してください。**
